PROGETTO: SALERNO - Palazzo Ruggi D'Aragona - Intervento di manutenzione e restauro sede della Soprintendenza con attività connesse alla creazione di un piccolo ambiente espositivo a piano terra

RELAZIONE TECNICA

Relazione tecnica dello stato di conservazione

Palazzo Ruggi D'Aragona, Salerno

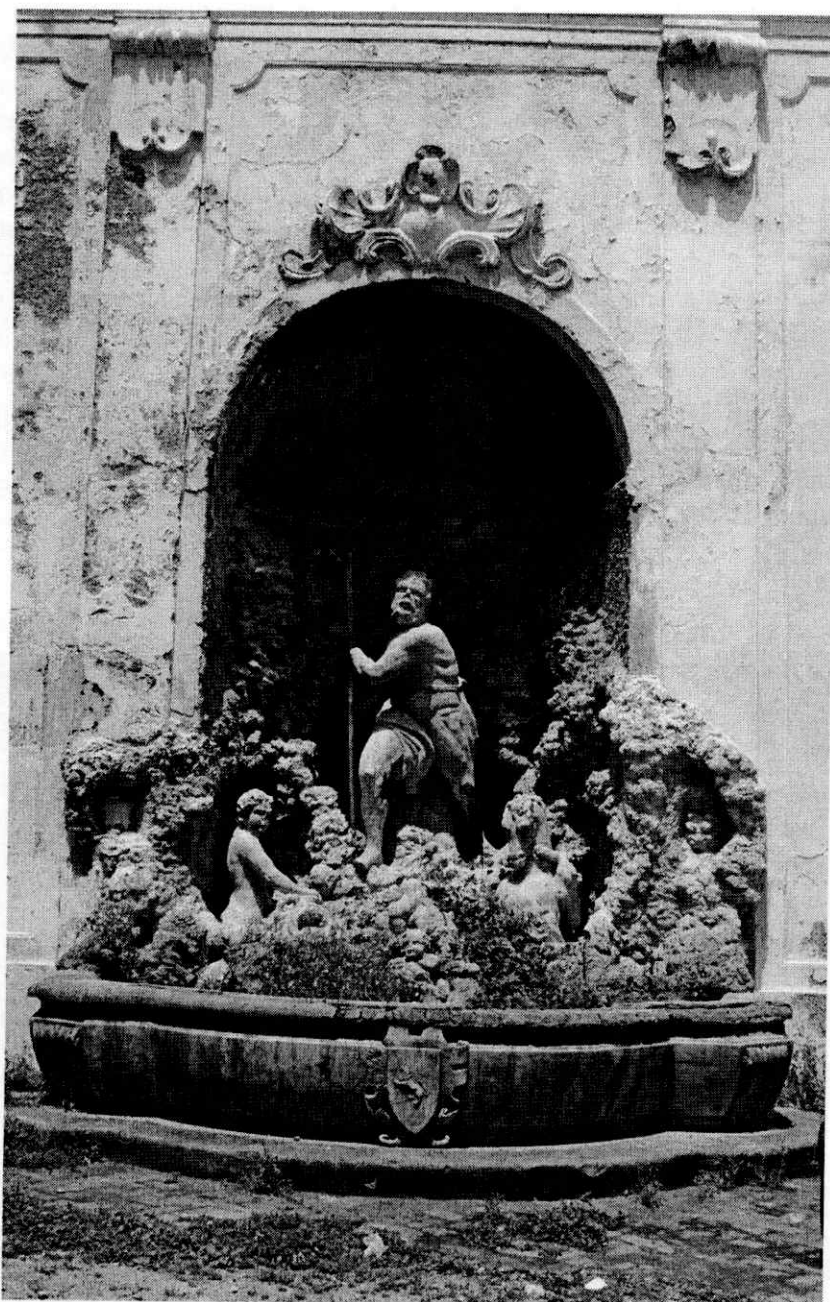
Fontana di Nettuno, visione frontale. Palazzo Ruggi D'Aragona (SA)

La fontana situata all'interno della corte esterna di Palazzo Ruggi D'Aragona a Salerno, si presenta in un cattivo stato di conservazione, caratterizzato principalmente da diffusi fenomeni di infestazione biologica e vegetativa. Probabilmente realizzata con malte a base cementizia (che verranno identificate successivamente attraverso indagini diagnostiche specifiche) la fontana di Nettuno è composta da una vasca semicircolare contenitiva, realizzata in malta e mattoni alcuni dei quali sono a vista. Sollevata dalla pavimentazione tramite un gradino, la fontana è interessata da numerosi fenomeni di degrado quali: abrasione delle superfici, micro e

macro lesioni, sollevamenti degli strati compositivi, fessurazioni, depositi superficiali coerenti e incoerenti, colature, ridipinture, mancanze materiche delle decorazioni e delle modanature, soprattutto per quanto riguarda lo stemma posto al centro della vasca raffigurante un leone rampante (simbolo della famiglia Ruggi).

Alle spalle della vasca si apre una ampia nicchia con pareti in pietra grezza che vanno a simulare una grotta. La nicchia è caratterizzata dalla presenza di alterazioni cromatiche, patine biologiche, incrostazioni calcaree, efflorescenze saline e fenomeni di cattiva adesione degli strati costitutivi. All'interno della grotta troviamo un gruppo scultoreo raffigurante: il Dio Nettuno, una figura femminile, tre putti, quattro animali marini e un cavallo, il tutto circondato da scoglie e rocce. Tutte le sculture presentano un deposito superficiale coerente e incoerente, alterazioni cromatiche, patine biologiche, fenomeni di cattiva coesione degli strati compositivi, fratture, lesioni, lacune, fenomeni di erosione, disgregazione, distacchi, mancanze materiche del modellato e di alcuni arti, in particolar modo nelle parti più aggettanti, come mani, naso, braccia, e piedi. Inoltre due dei puttini hanno completamente perso la parte superiore del corpo, e una delle due facce poste specularmente ai lati della fontana risulta mancante. Sulla superficie delle sculture sono stati riscontrati inoltre evidenti fenomeni di degrado antropico, segni di vernici rosse (localizzate sul viso della figura femminile, sulla testa del cavallo e sulla gamba destra di Nettuno) insieme a vari tasselli di pulitura eseguiti probabilmente in un precedente intervento di restauro non documentato. La struttura architettonica della fontana tipicamente barocca, si conclude con una volta che ha quasi completamente perso il suo intonaco originale ed è caratterizzata da diffusi fenomeni di alterazione cromatica, efflorescenze saline, croste nere, fratture, lesioni, distacco della pellicola pittorica e dell'intonaco. In fine l'impianto idraulico della fontana non risulta più funzionale ed è evidentemente compromesso.

Inoltre si procederà ai lavori di restauro e di consolidamento dell'antica fontana del Nettuno profondamente aggredita dagli agenti atmosferici da atti vandalici ed infiltrazioni di muschi e radici di piccole piantine. Saranno inseriti dei sistemi di illuminazione opportunamente calibrati per permettere una lettura notturna delle aree descritte tali da evitare qualsiasi forma di inquinamento luminoso.

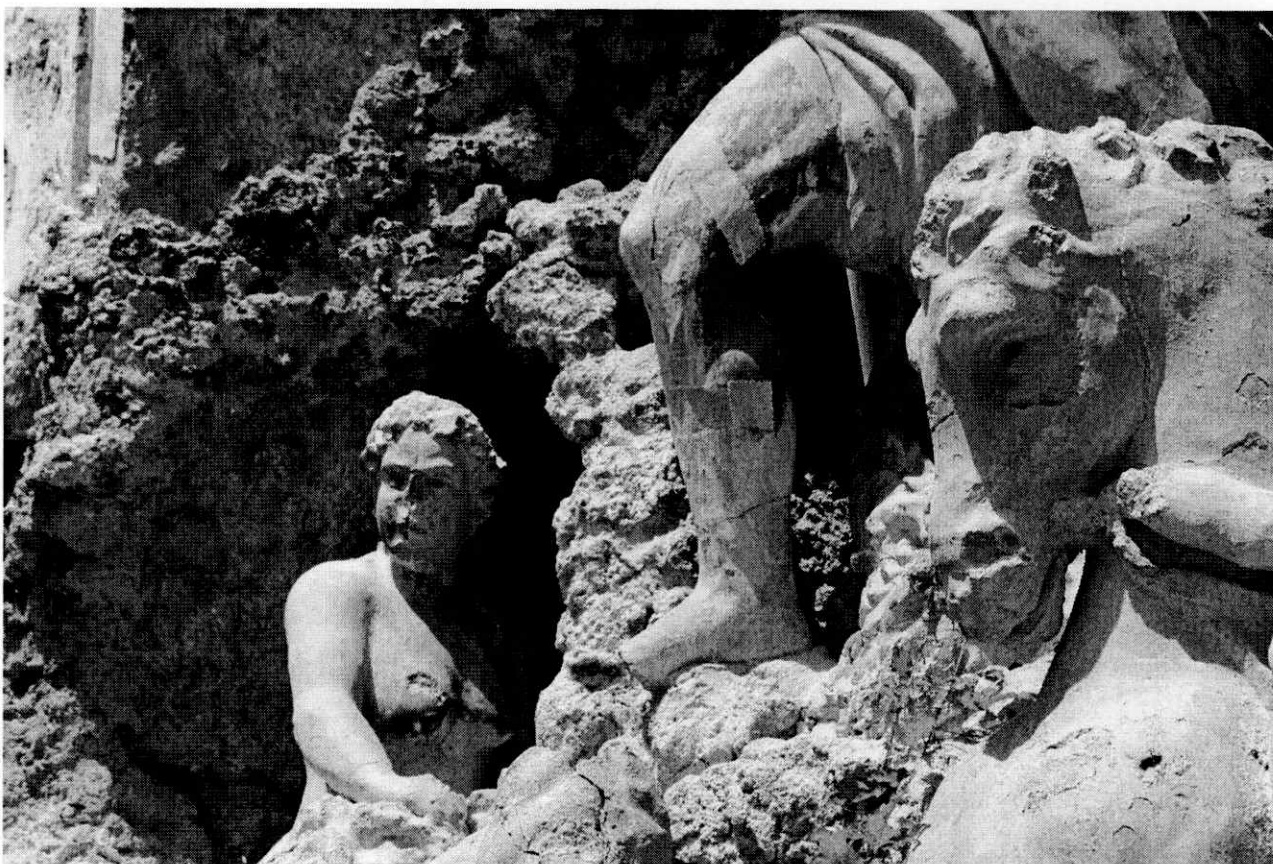
Particolare Fontana di Nettuno, tasselli di pulitura di un precedente intervento di restauro e graffiti di vernice rossa.

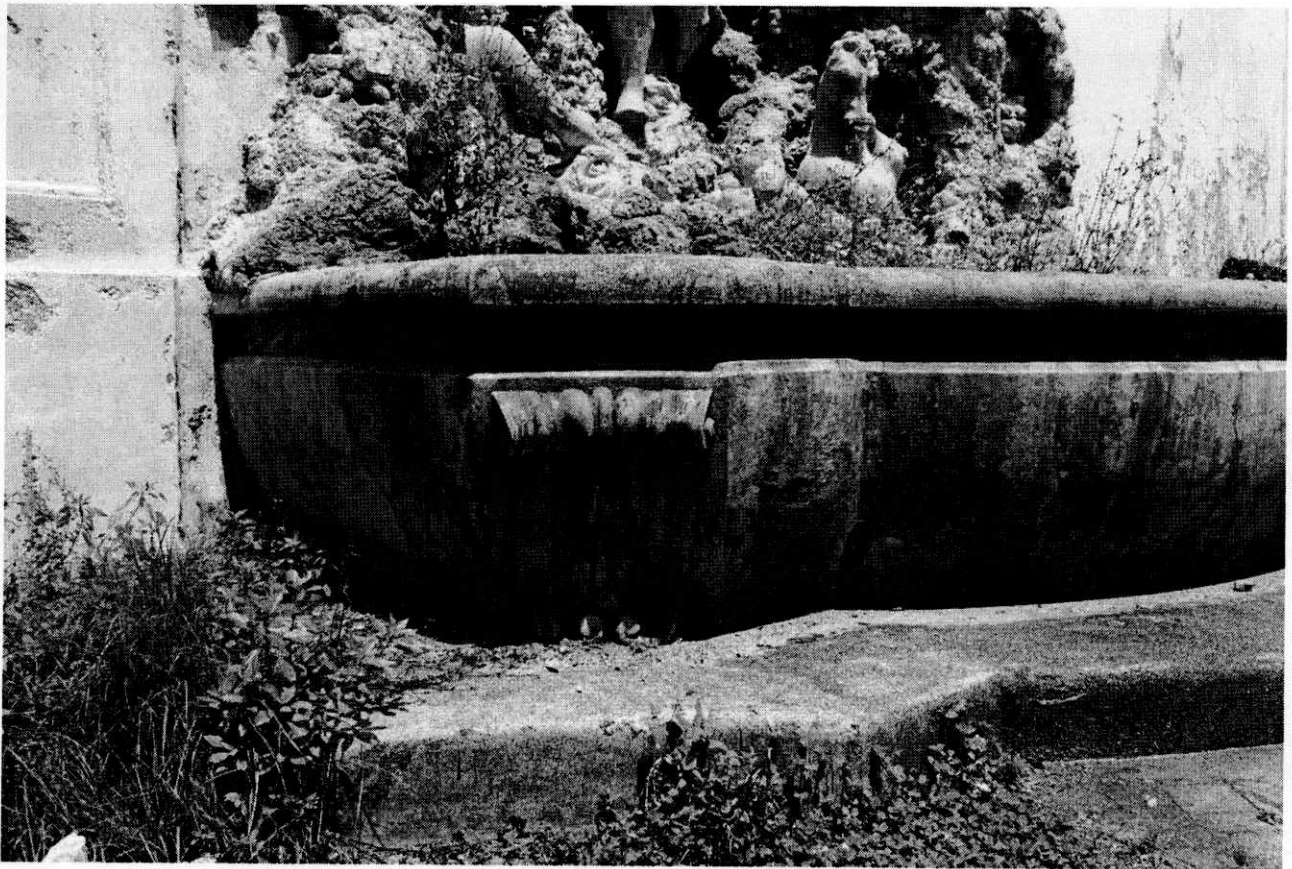
Particolare vasca della Fontana di Nettuno, Infestazione vegetale, colatura di vernice e alterazioni cromatiche.

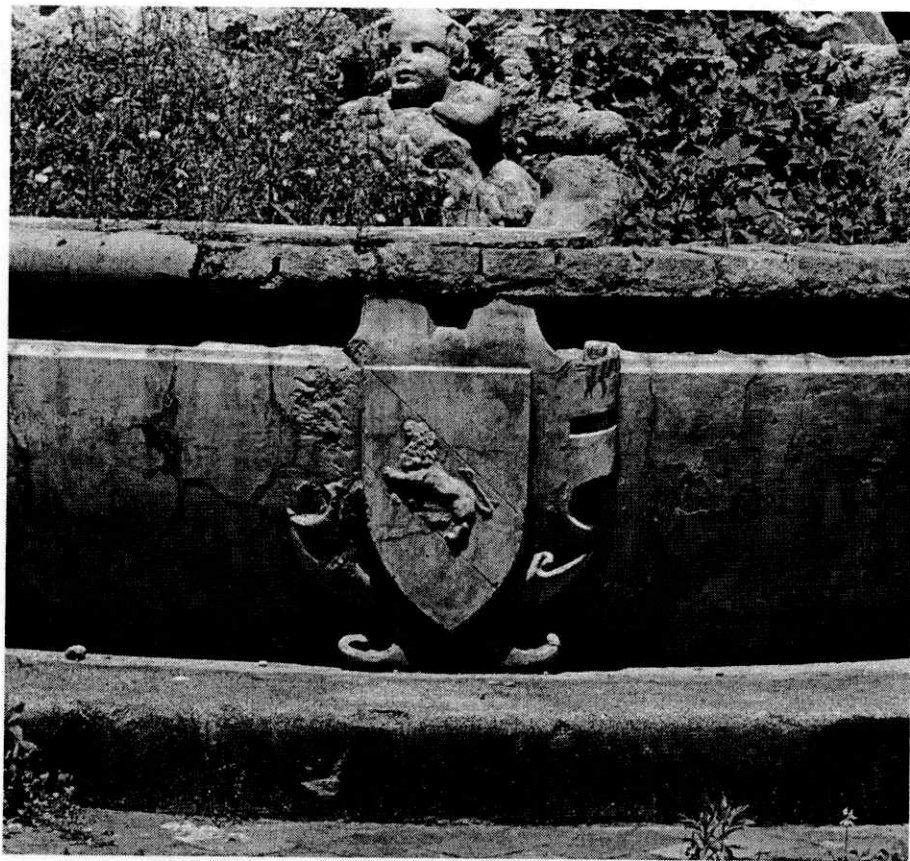
Particolare dello stemma della famiglia Ruggi, presente sulla vasca con mancanze materiche del modellato.

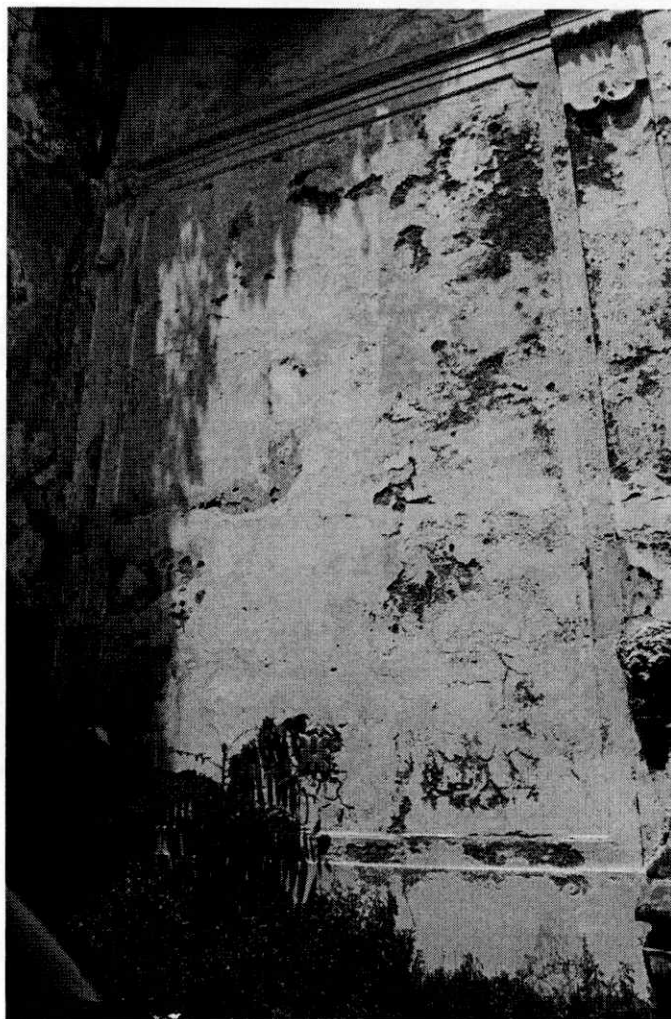
Particolare, parete frontale all’ingresso. Palazzo Ruggi D’Aragona

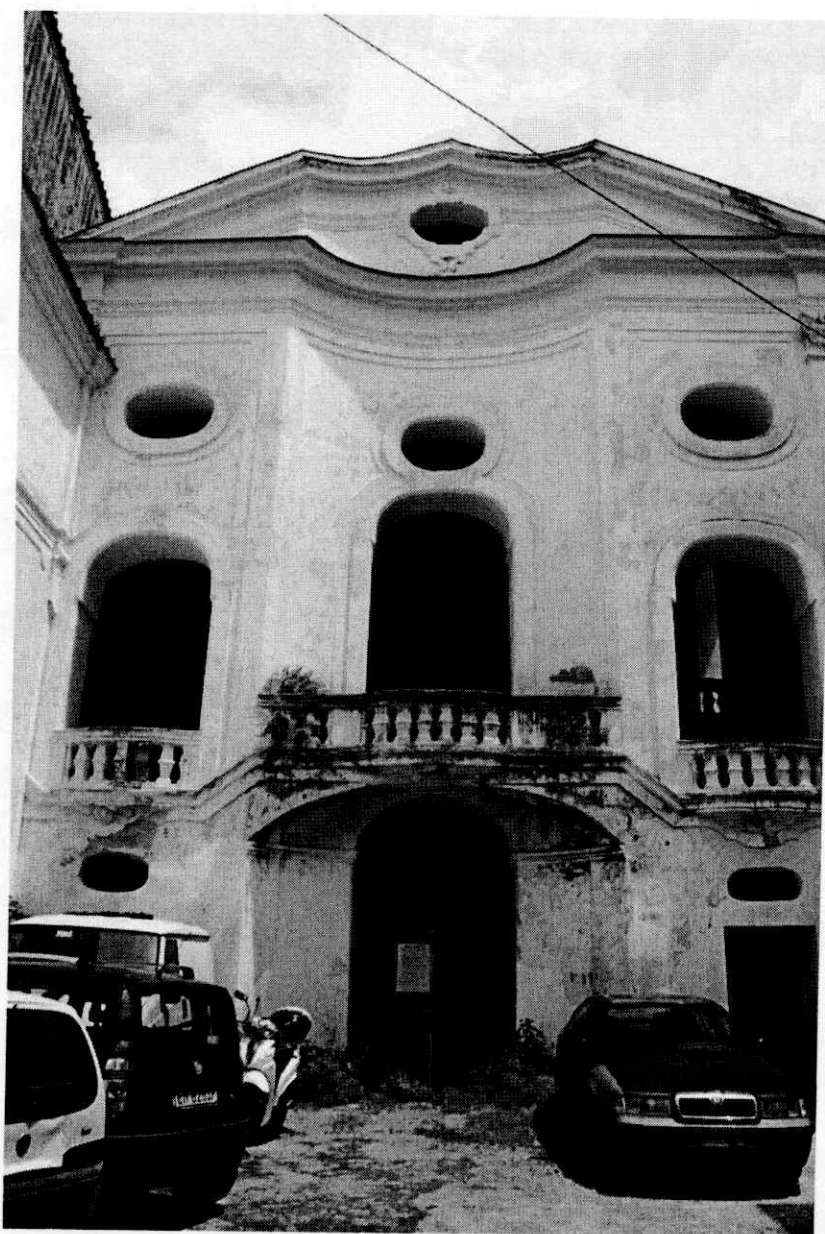
La corte infine è composta sul suo lato sinistro da un fabbricato un tempo adibito ai cavalli e carrozze (che ancora conserva i ganci dove venivano legati i cavalli); mentre sulla parete destra troviamo l'ingresso monumentale da cui si accede ai due piani superiori, tramite una scenografica scala a doppia rampa, in stile vanvitelliano "a cascata", che dà accesso al piano nobile. Anche in questo caso la facciata presenta numerosi degradi quali: perdita dell'intonaco, mancanze materiche del modellato e delle decorazioni architettoniche; infestazione biologica e vegetativa, soprattutto riscontrabile in prossimità delle balaustre; croste nere, patine, depositi superficiali coerenti e incoerenti, alterazioni cromatiche, lesioni e fratture. L'imponente scalone è presumibilmente realizzato in pietra, è risulta interessato anche esso da un diffuso strato di deposito superficiale coerente e incoerente, mancanze materiche, fessurazioni e lesioni.

Facciata d'ingresso lato destro della corte, scalone monumentale.

Si procederà poi alla messa in sicurezza ed al restauro conservativo della scalinata monumentale attraverso la riqualificazione delle superfici dipinte ed alla attenta integrazione di parti di gradoni che presentano lacune e altri interventi specificati nel computo metrico allegato alla presente relazione.

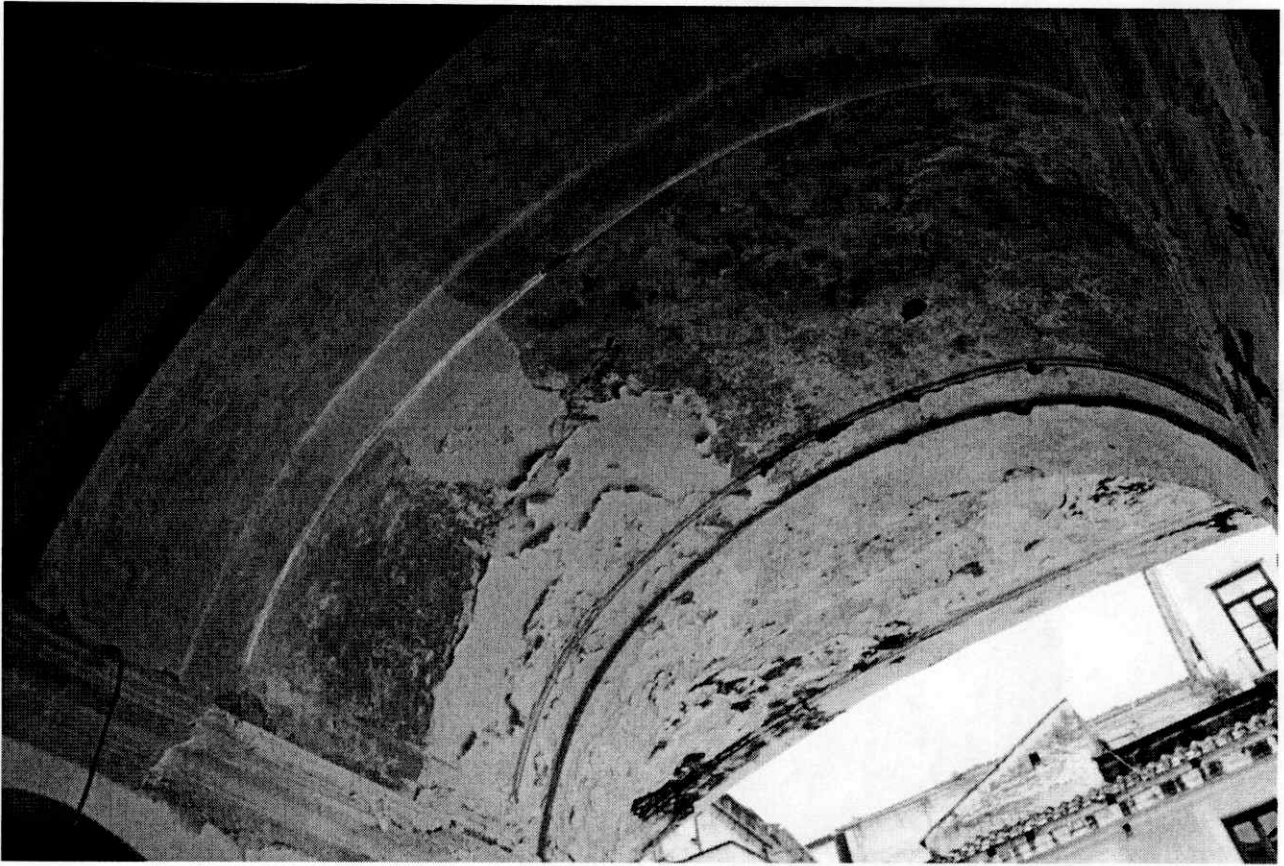
Particolare scalone monumentale, volta d'ingresso con evidenti segni di degrado.

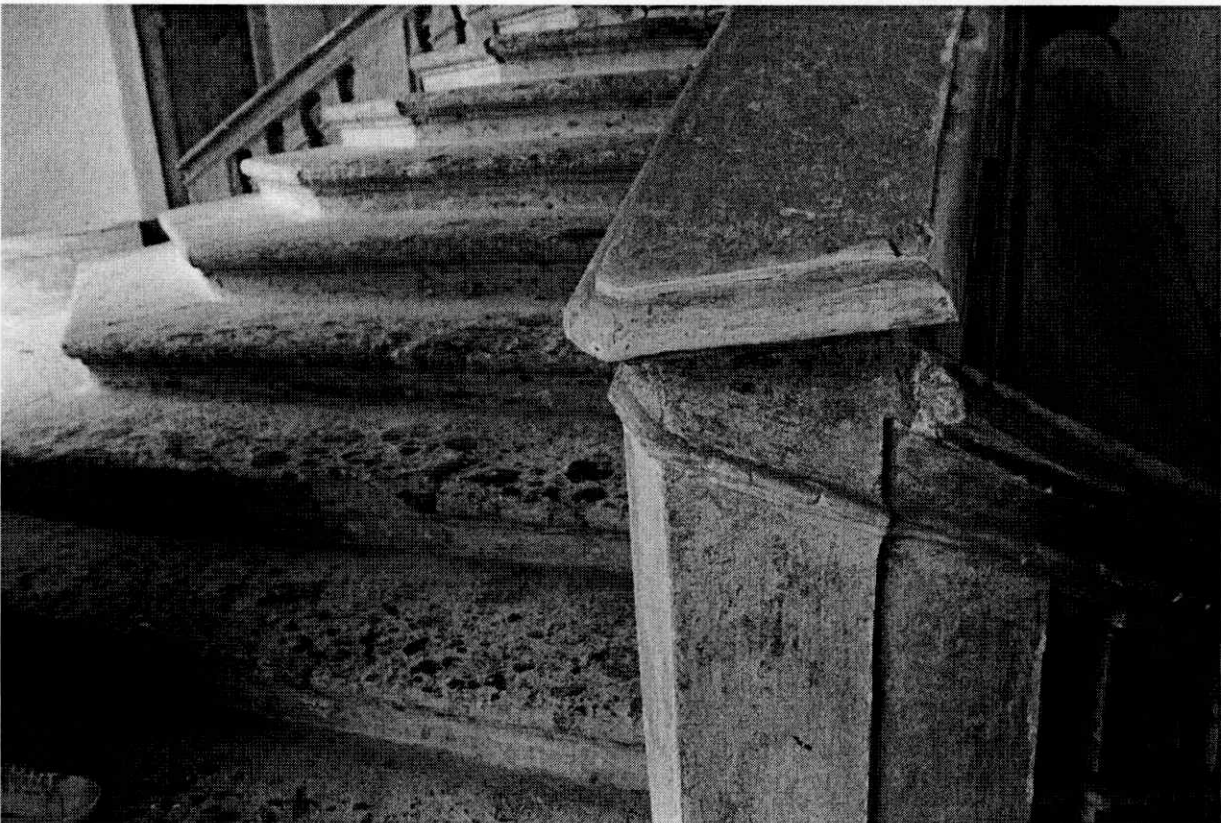
Particolare scalone monumentale, deformazioni delle ricostruzioni del precedente intervento di restauro.

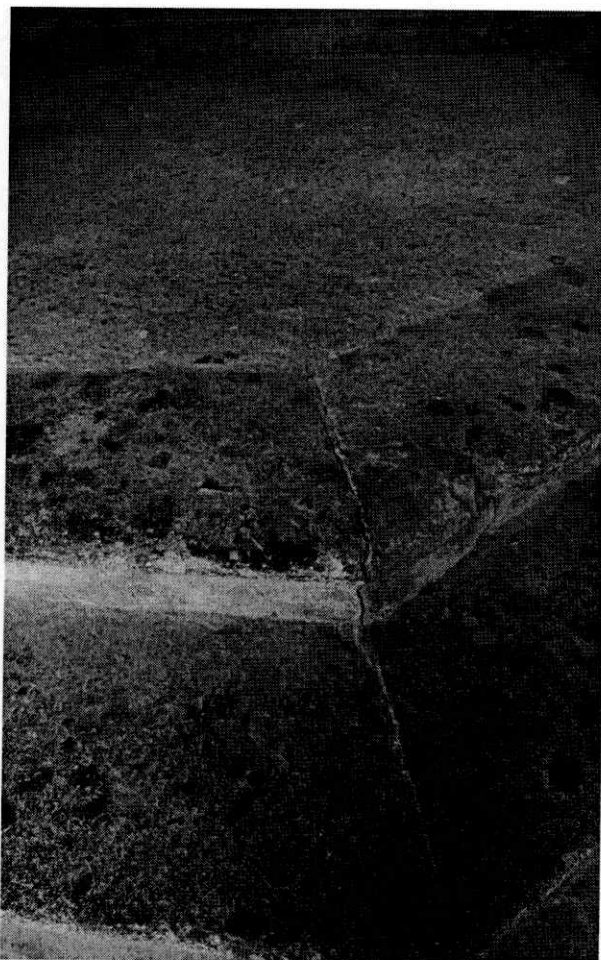
Particolare dello scalone monumentale, ricostruzione di una lacuna materica non idonea e lesionata.

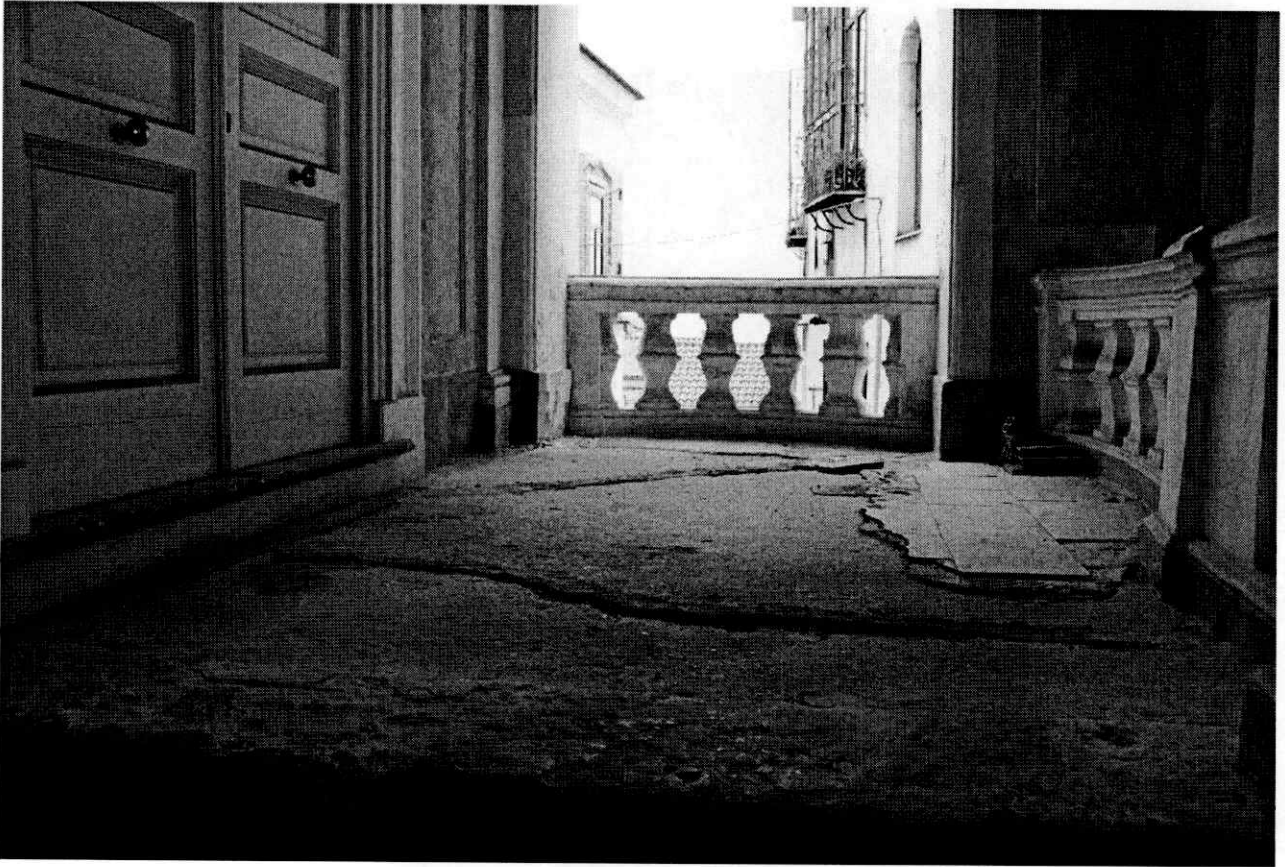
Particolare dello scalone monumentale, mancanza della pavimentazione e presenza di tracce dell'impianto elettrico

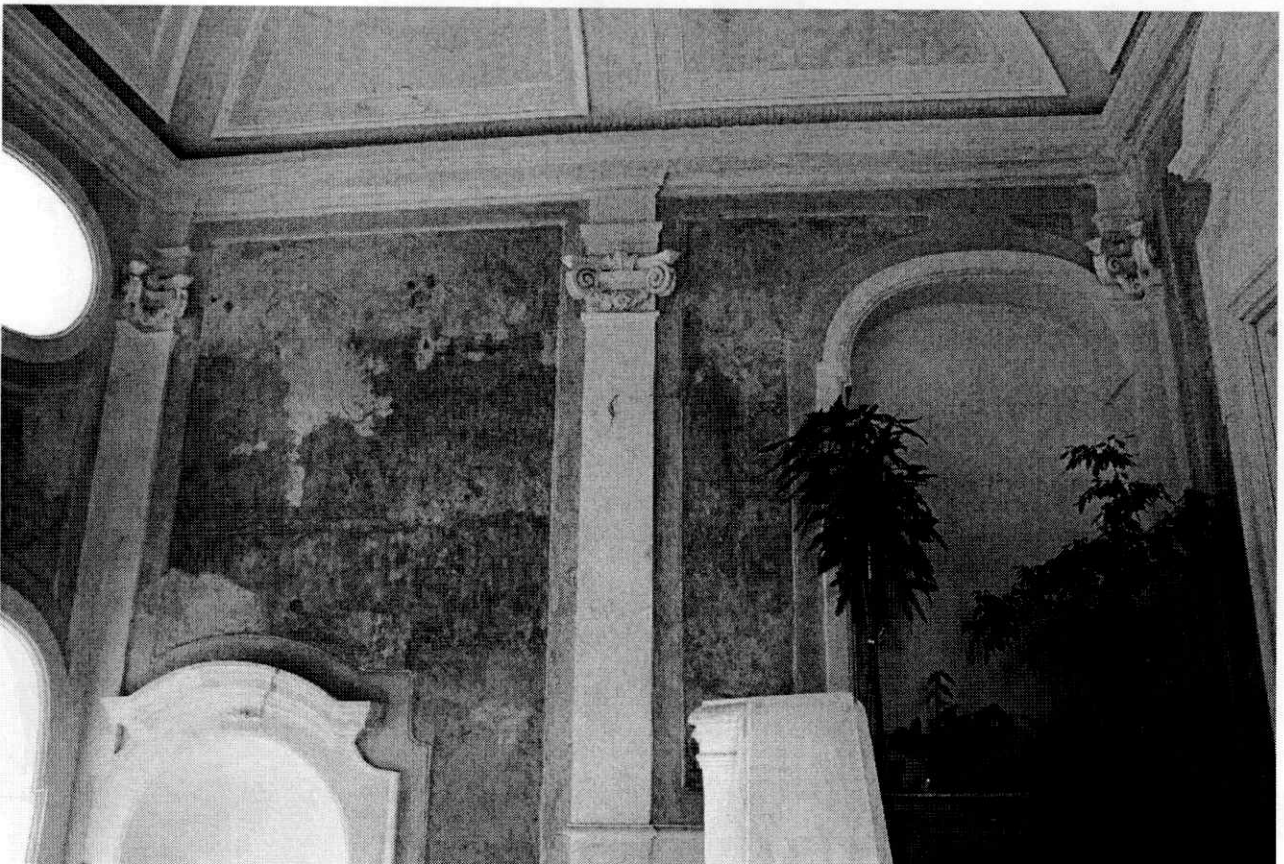
Particolare parete dello scalone monumentale, gore di umidità, alterazioni cromatiche, deposito superficiale diffuso.

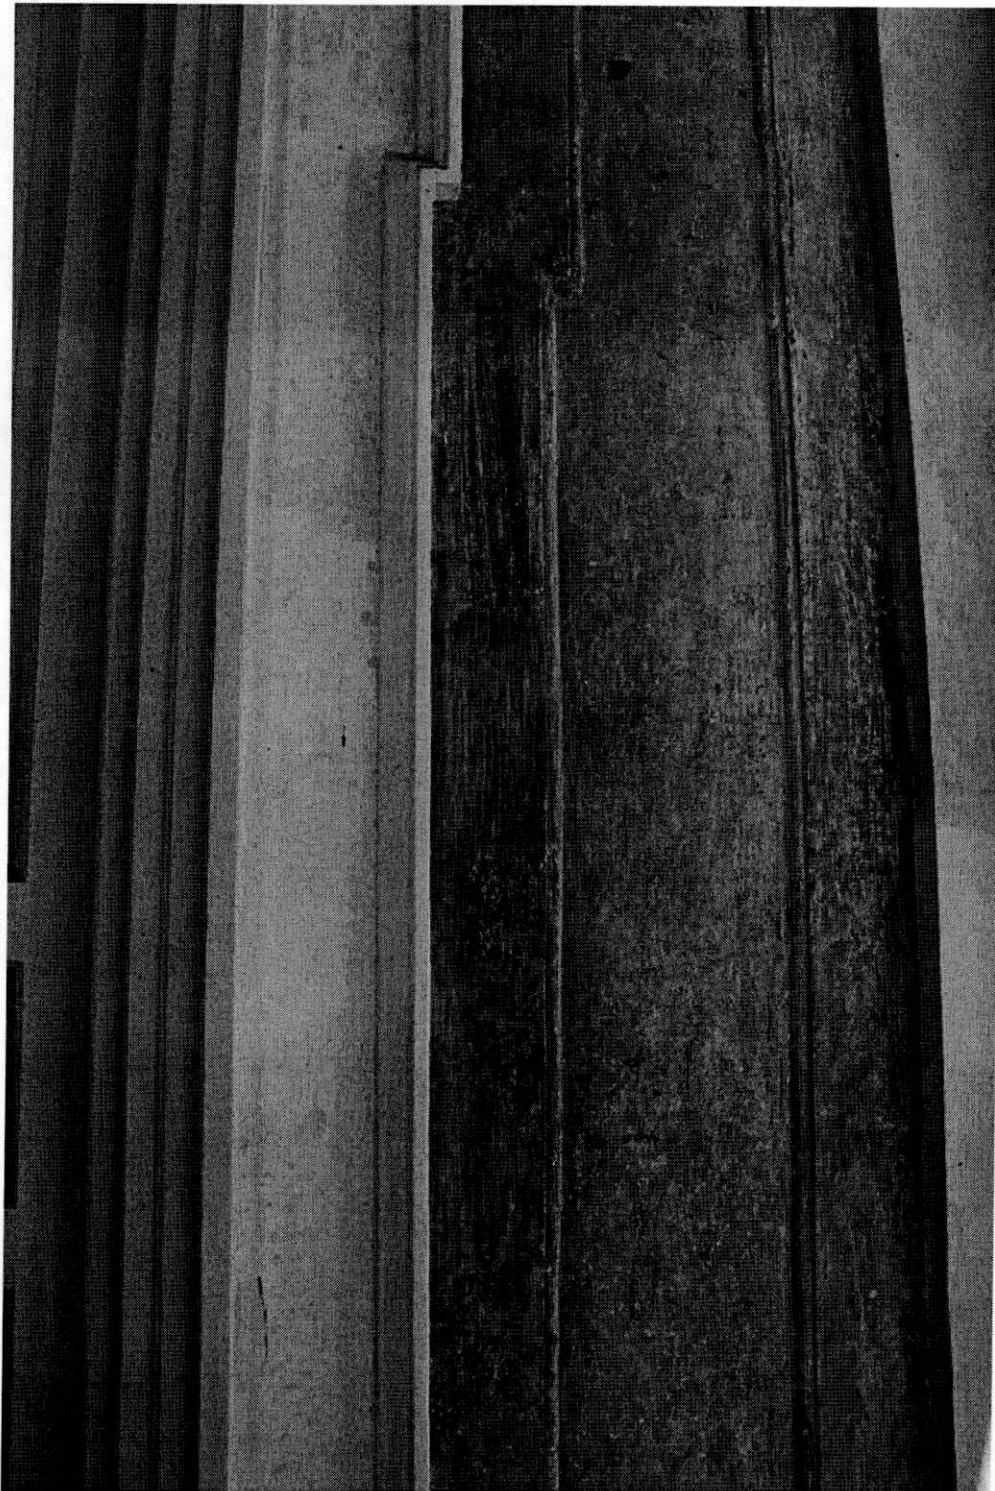
Particolare parete piano superiore scalone monumentale, Ritocco pittorico di un precedente intervento di restauro alterato

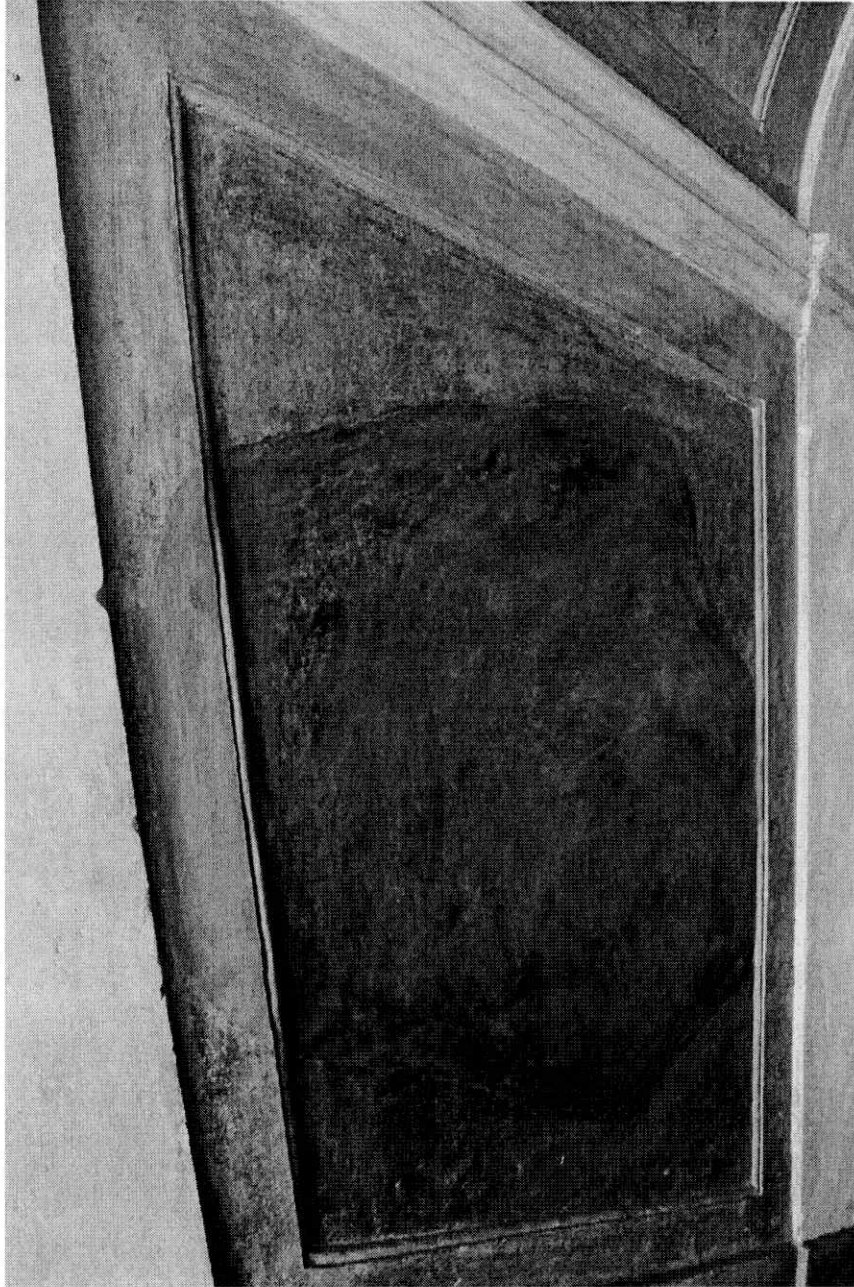
Particolare scalone monumentale, ritocco pittorico di un precedente intervento di restauro alterato.

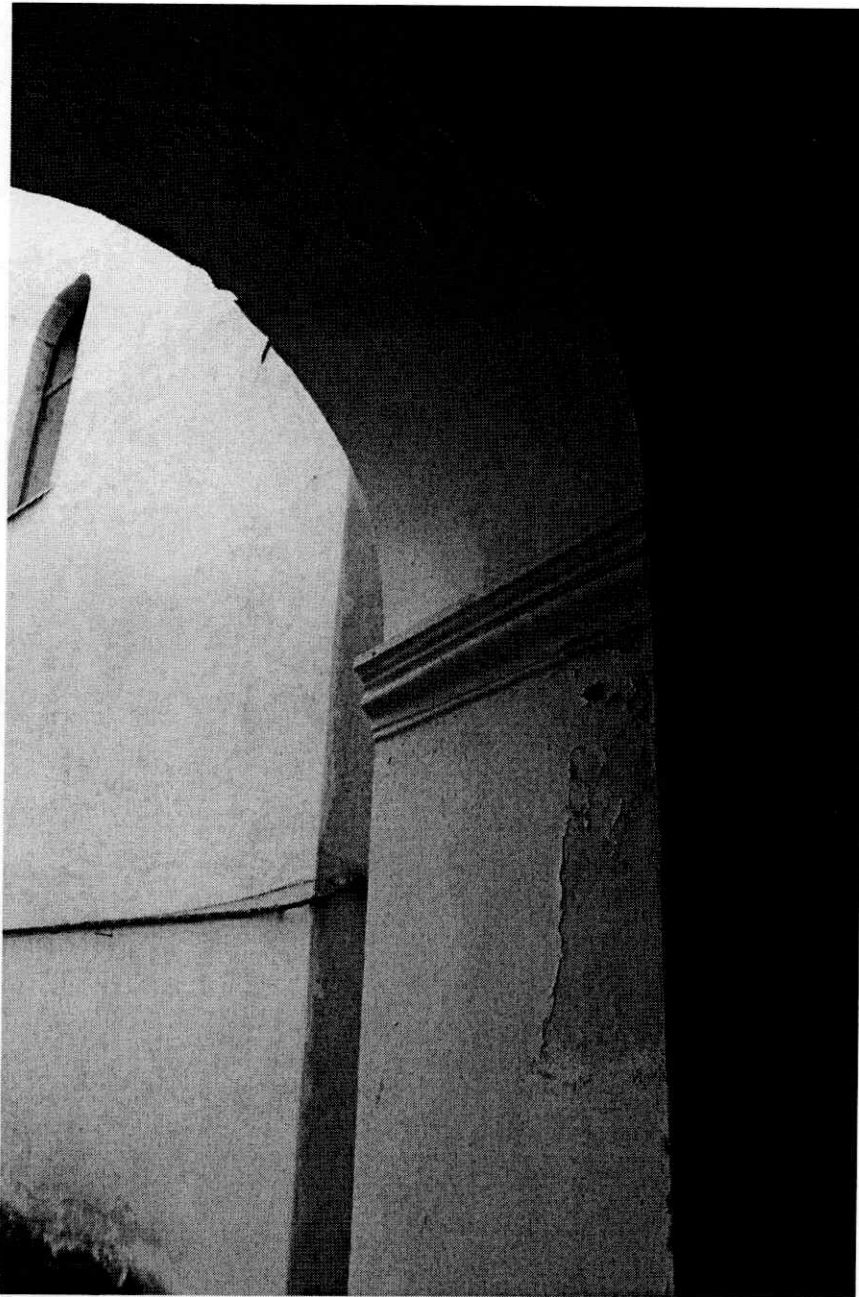
Sia al primo che al secondo piano, l'intonaco delle pareti è fortemente deteriorato e presenta molteplici lacune, difetti di adesione degli strati, sollevamenti, lesioni, fratture, crepe, alterazioni cromatiche e perdita della pellicola pittorica. Diffuse sono anche le macchie, le patine biologiche, le gore di umidità, i graffi, e le deformazioni di alcuni elementi decorativi, probabilmente dovuti a rifacimenti e dai precedenti interventi di restauro non documentati.

Particolare intonaco scalone monumentale, sollevamenti e distacco dell'intonaco.
