IL RECUPERO DI UN MANIERO: IL CASTELLO D'AQUINO A GROTTAMINARDA (AV)

Cinzia Vitale

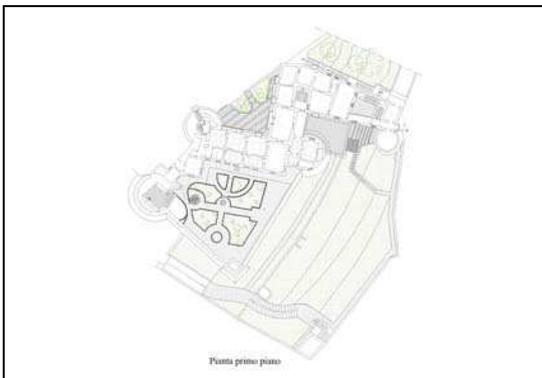
Dopo i numerosi eventi tellurici, che hanno comportato spesso crolli e demolizioni nel maestoso corpo di fabbrica, nella prima metà del XVI secolo il castello fu trasformato in palazzo signorile. Il castello si sviluppa su di una pianta trapezoidale con quattro torri angolari, di cui tre cilindriche con base scarpata ed una quadrangolare.

Si conserva anche un tratto dell'antica cortina muraria difensiva, verso il vallone, lunga una trentina di metri e alta circa dieci metri, con contrafforti esterni. L'edificio si compone di due blocchi, il primo a sud con il lato corto rivolto verso il vallone si sviluppa su tre livelli. Quello

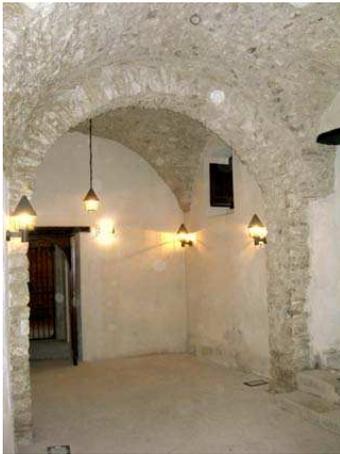
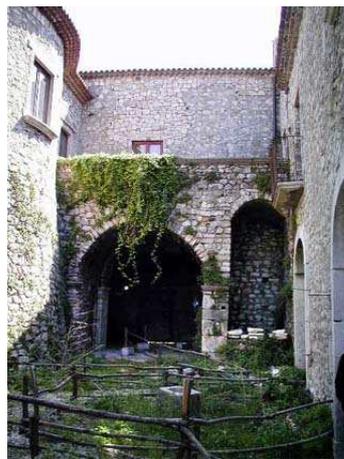
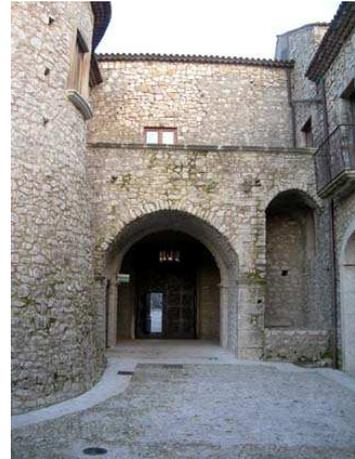
seminterrato, è costituito da due locali con volta a botte utilizzati probabilmente come cantine, oltre ad una serie di spazi costituiti da vere e proprie grotte scavate nella roccia e collegate tra loro da gradonate ricavate nella roccia stessa. Questi ambienti conservano ancora lo stato originario essendo privi di pavimentazioni e di opere di finitura. Il livello superiore, piano terra, presenta una serie di ambienti con volte a botte e a crociera, con pavimentazioni in lastre di pietrame esistenti ancora in alcuni locali. La quasi totalità degli ambienti prospetta su una corte interna che funge da collegamento tra il corpo centrale e quello laterale, sulla quale prospetta anche l'atrio.

Gli accessi presentano portali in pietra e grandi portoni lignei. Probabilmente il piano terra era utilizzato come stalle, depositi e cucine. Un cortile divide l'ingresso principale dalla strada e, attraversando tale cortile, si accede all'ingresso principale, caratterizzato da un grande portale lapideo con bugne a cuscino e portone in legno. L'atrio è costituito da un vasto ambiente con pavimentazione in pietrame e volta a botte e consente l'accesso sia al piano superiore che alla corte interna e al giardino. Gli ambienti del palazzo, direttamente comunicanti con quelli dell'altro fabbricato, sono costituiti da ampie sale che prospettano sulla corte interna, di rara bellezza. Il secondo corpo si sviluppa su di un solo livello fuori terra che corrisponde alla medesima quota del terzo livello del blocco principale.

Con i primi finanziamenti è stato effettuato l'intervento strutturale sull'intero edificio. Successivamente con i vari lotti di finanziamento sono state effettuate le opere complementari, completando prioritariamente l'ultimo livello dell'intero complesso che ha consentito l'utilizzo quale sede temporanea dell'Istituto nazionale di Geofisica e Vulcanologia, che per diversi anni ha svolto le proprie ricerche e monitoraggi nelle sale del castello. Grazie ad un ulteriore finanziamento a carico della Regione Campania nell'ambito del Programma Operativo Regionale 2000-2006, Progetto Integrato Territoriale Itinerario Culturale "Regio Trutturo", sono stati finanziati i lavori di completamento dei livelli inferiori e le sistemazioni degli spazi esterni, nonché di tutte le mura di cinta e d'ambito allo scopo di destinare gli ambienti a museo degli eventi sismici e museo dell'opera. L'intervento è risultato molto complesso data la grande estensione del cantiere. Sono stati restaurati e recuperati gli ambienti di grandi dimensioni al piano seminterrato, dai quali si accede ad altri numerosi spazi ricavati nella roccia, delle vere e proprie "grotte" utilizzate probabilmente come rifugi o vie di fuga. Il recupero dei percorsi esistenti, delle gradonate in pietrame o delle semplici rampe ha consentito la riscoperta di luoghi originari e tipici del castello, che sono stati resi visitabili grazie anche alla realizzazione di una gradinata esterna rivestita in pietrame che, adagiandosi sulle originarie quote del terreno, consente l'accesso dal piazzale esterno al piano seminterrato. È stato pavimentato con acciottolato e ricorsi in pietrame squadrato il piccolo cortile interno dal quale si accede all'ingresso principale, che prospetta sulla chiesa di S. Maria Maggiore. Il grande soffitto a volta dell'ingresso principale è stato restaurato lasciando la struttura a vista e la pavimentazione in lastre di pietra bocciardata, parzialmente smontata è stata recuperata integrando le parti mancanti. Nel corpo principale tutti gli ambienti del piano terra presentano coperture a volta, tutte già consolidate con gli interventi precedenti, che sono state interamente scarificate della malta eccedente, accuratamente stilate con malte naturali additivate con colori di terra e lasciate a vista. Tutte le pavimentazioni, ove non presenti, sono state realizzate con lastre di pietra bocciardata. È stato realizzato anche un gruppo di servizi igienici.

Le corti interne sono state pavimentate con acciottolati in pietrame racchiusi in una riquadratura in pietrame squadrato. Tutti i prospetti che affacciano sulle corti sono stati oggetto di interventi di restauro delle facciate attraverso puntuali interventi di scuci e cuci, diserbamento dalle radici infestanti e stila tura delle connessioni. La scala che conduce al piano superiore è stata restaurata in ogni sua parte, mentre il secondo livello della torre sud (demolito a seguito del terremoto del 1980) è stato ricostruito con mura tura in tufo, tetto in legno, tegole in cotto, infissi in legno castagno. L'intervento ha interessato successivamente tutti i muri perimetrali del castello che si presentavano parzialmente coperti da erbe infestanti che avevano anche creato problemi di stabilità. Su tutte le murature perimetrali, quella a strapiombo sul vallone, quella tra il giardino inferiore e quello superiore e quella su via Fratta sono state eliminate tutte le parti fortemente sconnesse e integrate con pietrame recuperato in sito, è stato realizzato il diserbo dalle erbe infestanti, la pulizia con eliminazioni delle radici e della malta polverizzata e a completamento dell'operazione è stata effettuata la stila tura dei giunti con malta a base di calce e pozzolana. Sulle parti sommitali residue è stata realizzata una cresta di sacrificio costituita da muratura in pietrame ben serrata su massetto additivato con malte speciali che non consentono il passaggio dell'acqua e l'impianto di radici. Altra parte importante dell'intervento è stata realizzata sui giardini che versavano in completo stato di abbandono.

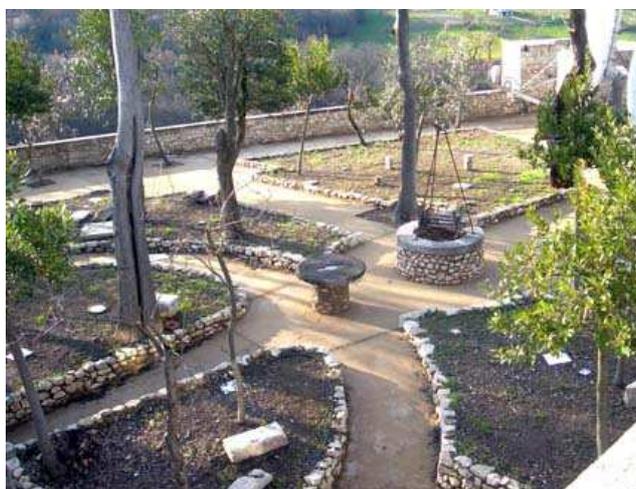
Al giardino superiore si accede attualmente solo attraverso il primo piano dell'edificio. Il giardino superiore è costituito da aiuole e vialetti dei quali si conservavano alcune tracce. Tutti i vialetti sono stati pavimentati con un battuto di tufo, è stato ricomposto il disegno delle aiuole riproponendo i cordoni in pietrame simile all'esistente, è stato ripristinato il pozzo, restaurata la fontana, ricomposto il gazebo con travi in legno lamellare, ed inoltre è stato predisposto un idoneo impianto di irrigazione e di illuminazione.

Nel giardino inferiore, completamente abbandonato e coperto da vegetazione infestante, sono stati creati dei viali pavimentati con breccia di cava di piccola granulometria, restaurato tutto il muro di contenimento del terrapieno, che si presentava molto dissestato a causa delle radici infestanti, è stato anche recuperato un piccolo fabbricato parzialmente crollato. Una particolare attenzione è stata rivolta all'illuminazione di tutte le zone d'intervento, sono stati scelti corpi luminosi che ripropongono le originarie lanterne per illuminare gli ambienti, sassi luminosi sono stati inseriti negli acciottolati come segna passi, i giardini sono stati illuminati con faretti e lanterne su palo, sulle mura corpi luminosi creano un effetto scenografico alla poderosa struttura.
